Riferimenti ad attività nel settore
Marine svolta ed in corso nei Rami
Trasporti (Corpi)ed RC

RELAZIONE DI PERIZIA IN CASO DI SINISTRO PER IMBARCAZIONI DA DIPORTO

Indagini geofisiche e subacquee relative al reperimento di un'imbarcazione presumibilmente affondata in prossimità dell'Isola di Dino, Cosenza Calabria

2° Report : Damage Inspection –Technical consultancy

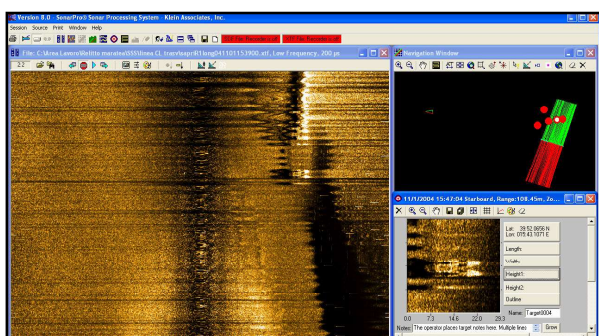
Target1

In particolare il target n°1 nelle dimensioni e nella forma è molto simile all'imbarcazione in oggetto.

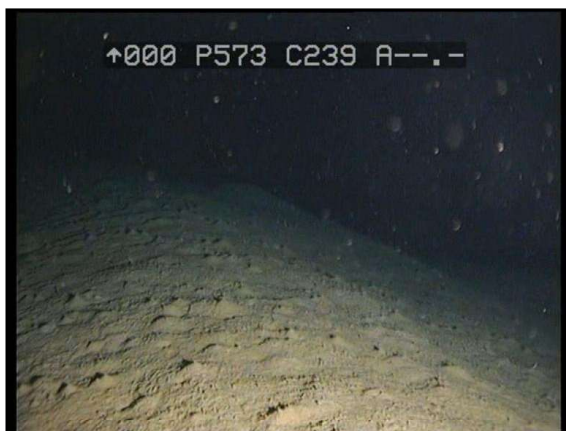
Target 1

In particolare il più interessante target n°1 corrisponde ad un dosso del fondale.

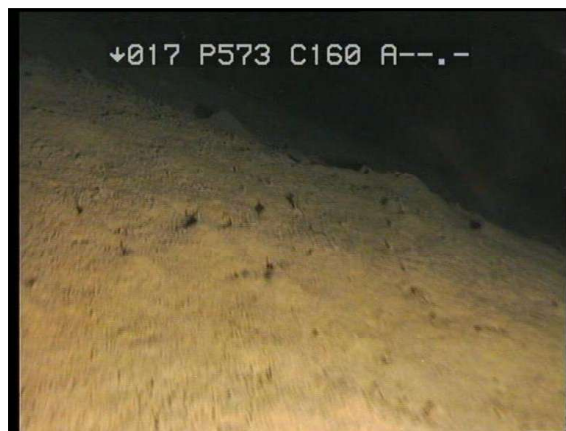
Target 2

Sono stati individuati una decina di manufatti ma nessuno può essere correlato con certezza alla presenza di un relitto. Si tratta per lo più di spazzatura giacente sul fondo da molto tempo data la generale degradazione.

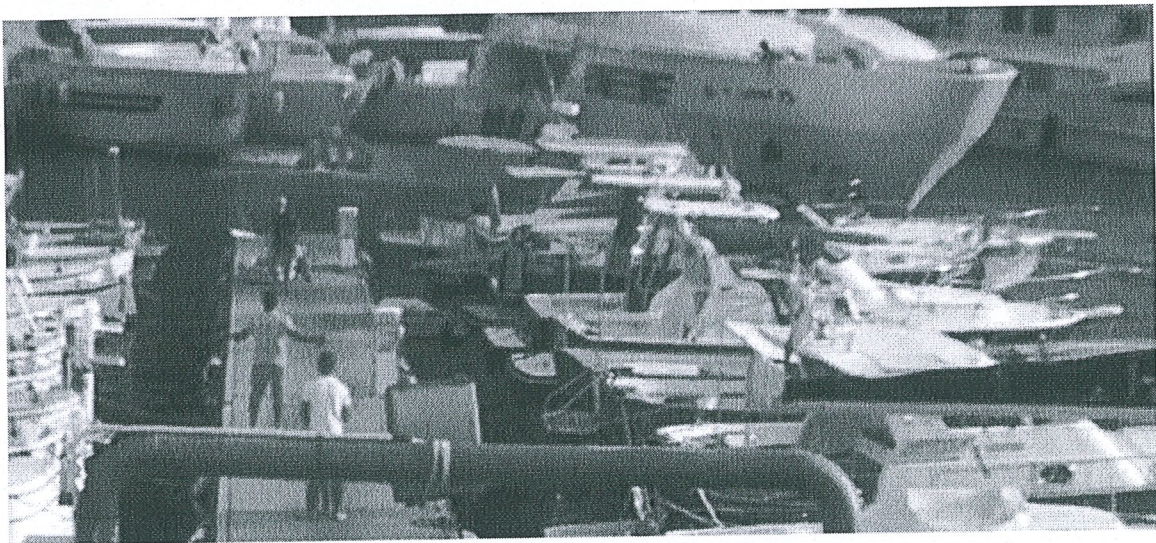
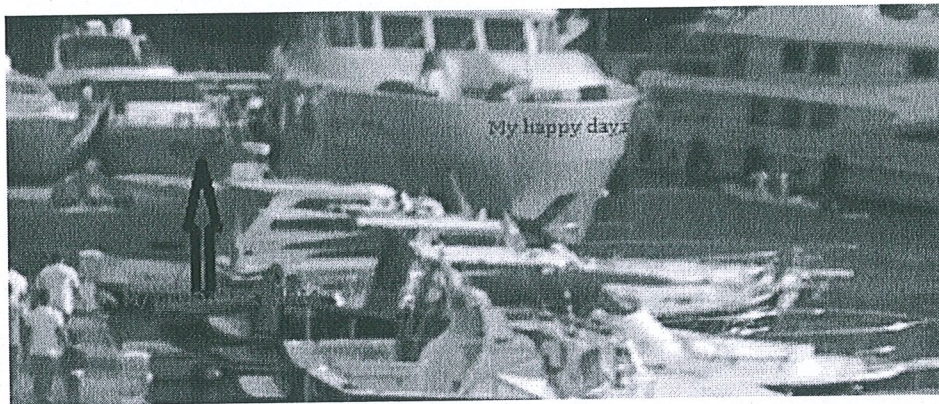
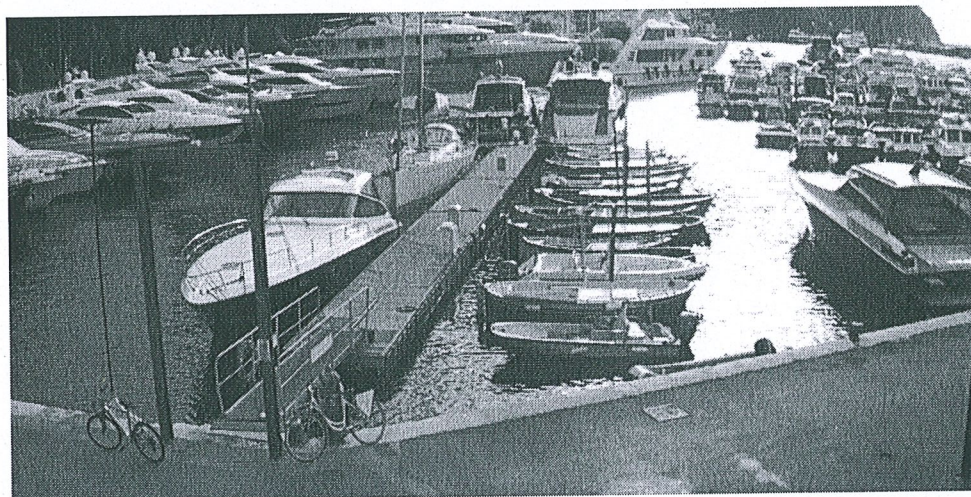
From the mentioned video, it is clearly understood that during the manoeuvring next to the pier, the boat HAPPY DAYS insured with You, has hit such boats as [REDACTED] moored on the floating piers (bow side) and in the pier (stern side).

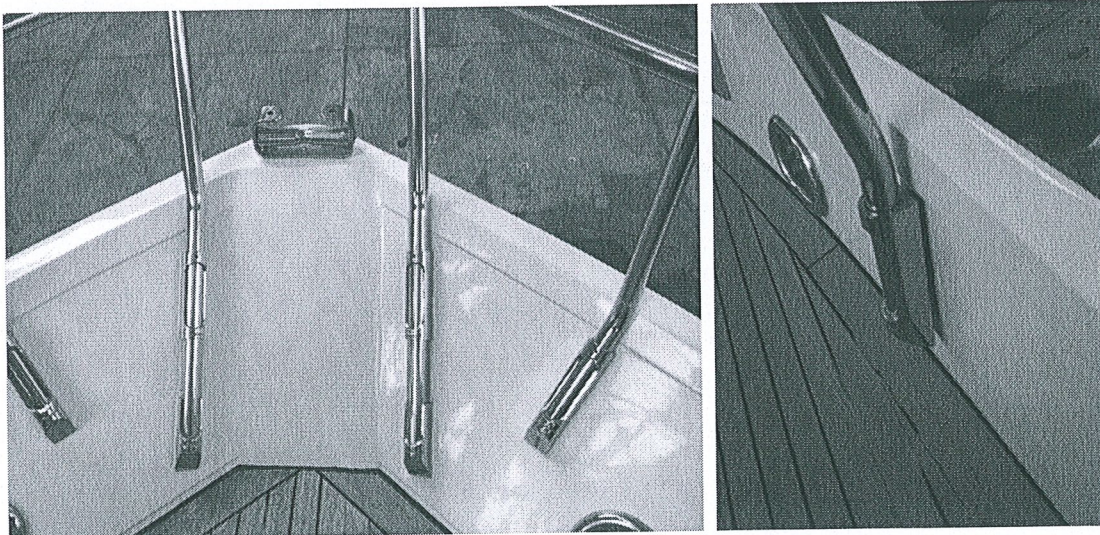
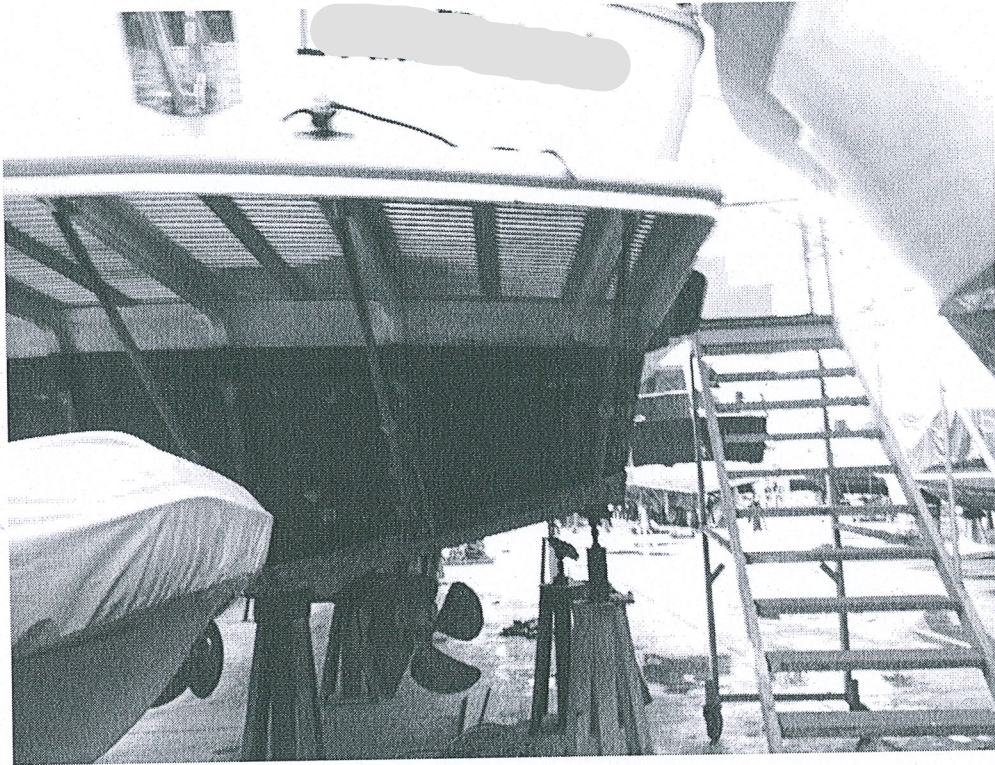
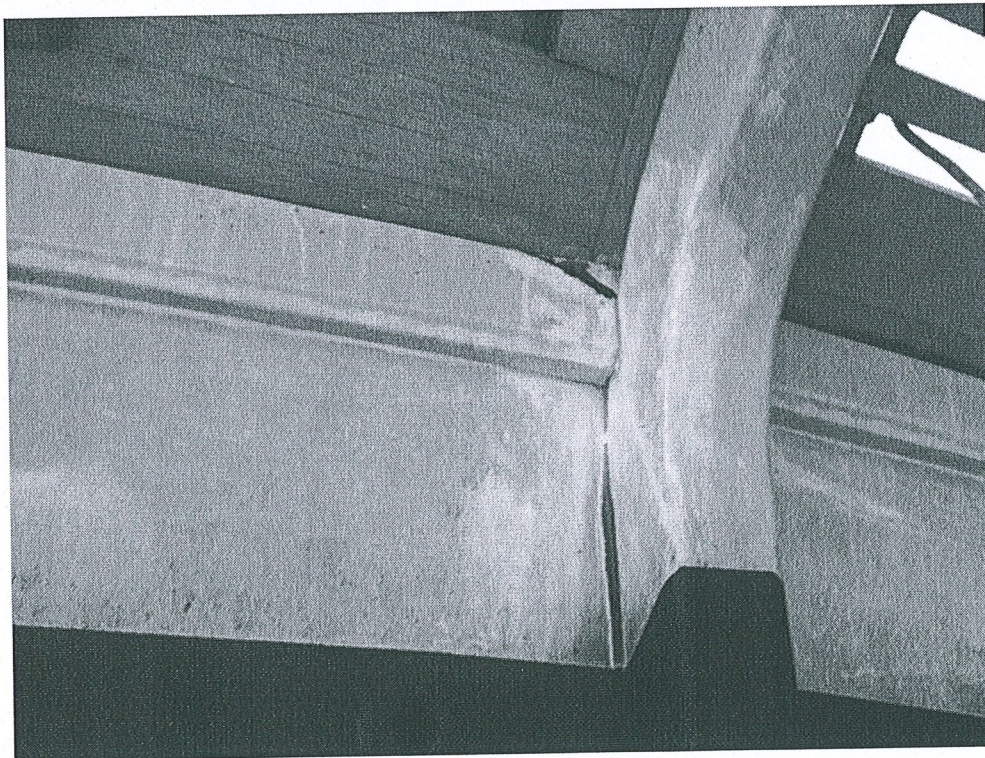
- Deformation washboard (starboard side)
- damage to the base of the stanchions of the rail (starboard side)
- damage to the saddles housing tender on swim deck
- damaged wood board to support swim deck

The final amount for repairs has been estimated in € 17.004,00

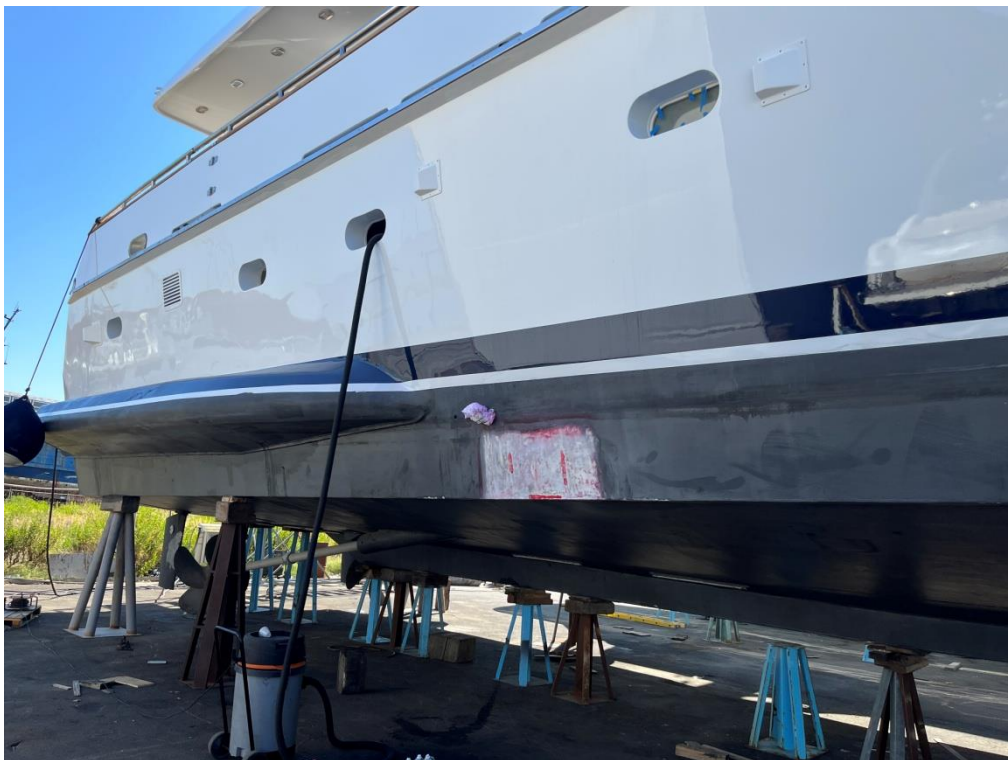
Image 1

The above-described area being inspected is located 8.50m of the transom and 0.6m from the end of the superstructure housing the exhausted engine exhausts .

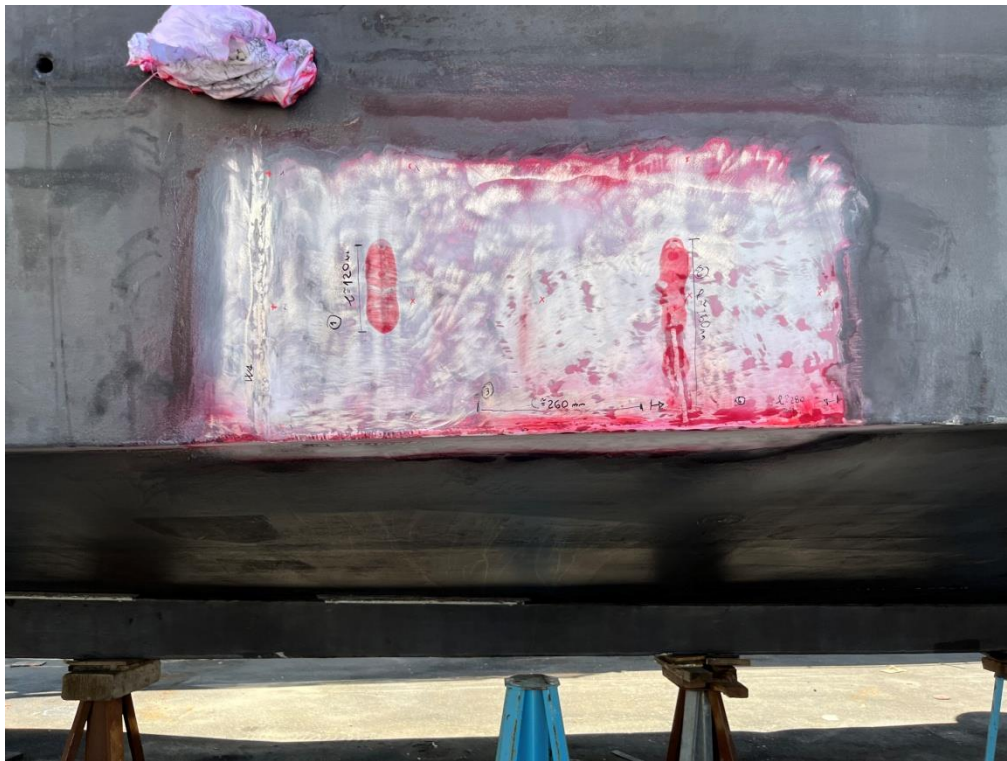
Visual examination of the plates shows the presence of several anomalies and works and welding that occurred after construction and was carried out in various partially overlapping stages.

The quality of said works can be described as at the limits of the norm.

In particular , weld beads of uncertain trace and traces of tapered welds are present.

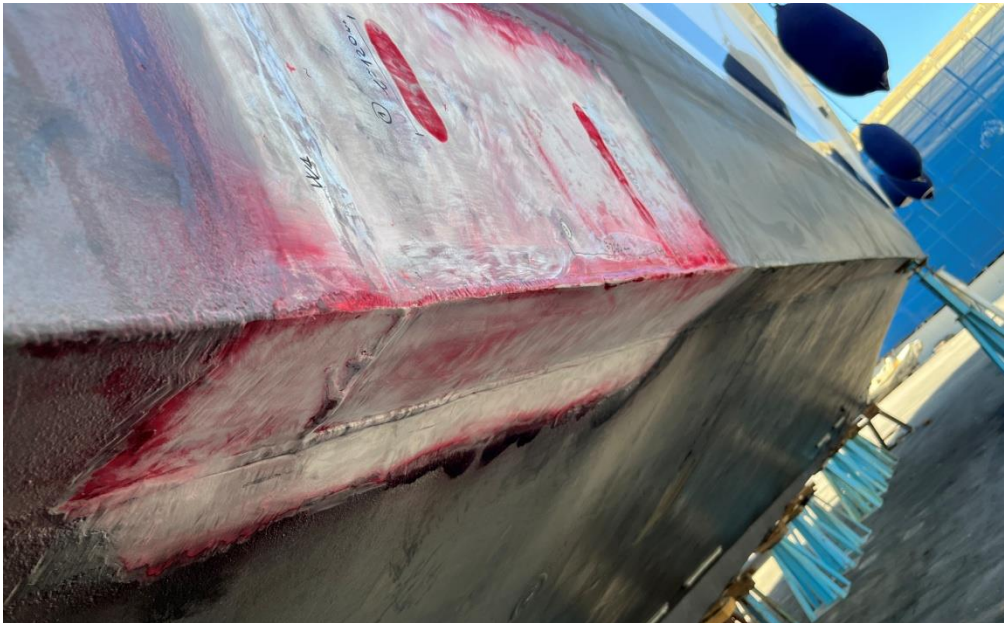
Image 3

The edge profile appears irregular and evidently compromised in the repeated hauling and launching that has occurred over the years.

In this area, the consistency of the plates appears uncertain, suggesting anomalies in the thicknesses.

Inside the tank, there are additional interventions in the same area with coarse welds and efflorescence to the vertical plates that confirm corrosive phenomena progressing over time.

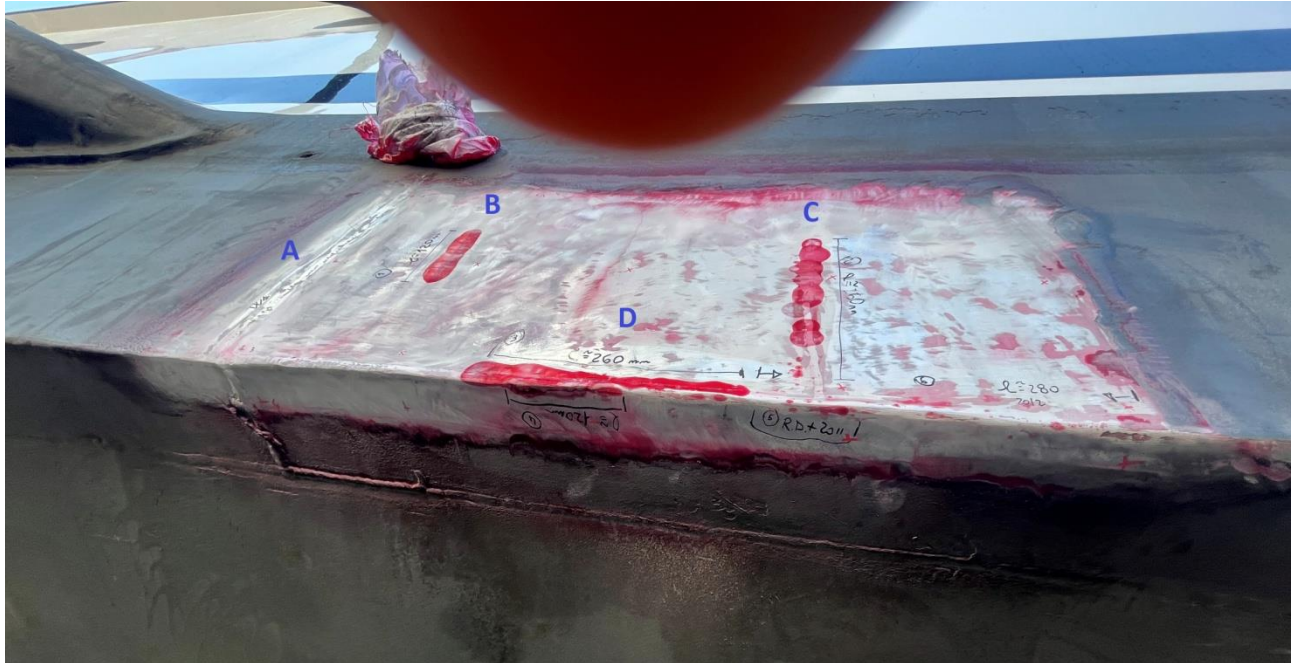
Image 5

In the rectangular area set open in the hull and in its immediate vicinity is present in both the horizontal and longitudinal planes the trace of stout weld with contribution of material not removed to uncertain trace ending just before the bow limit of the inspected area.

The chine welds and those connecting the original plates show anomalies both in terms of material input and in terms of consistency and presumable corrosion particularly in the end zone of the case toward the bow (where those efflorescence mentioned earlier are also located).
