Riferimenti ad attività nel settore
Marine svolta ed in corso nei Rami
Trasporti (Corpi)ed RC

RELAZIONE DI PERIZIA IN CASO DI SINISTRO PER IMBARCAZIONI DA DIPORTO

Indagini geofisiche e subacquee relative al reperimento di un'imbarcazione presumibilmente affondata in prossimità dell'Isola di Dino, Cosenza Calabria

2° Report : Damage Inspection –Technical consultancy

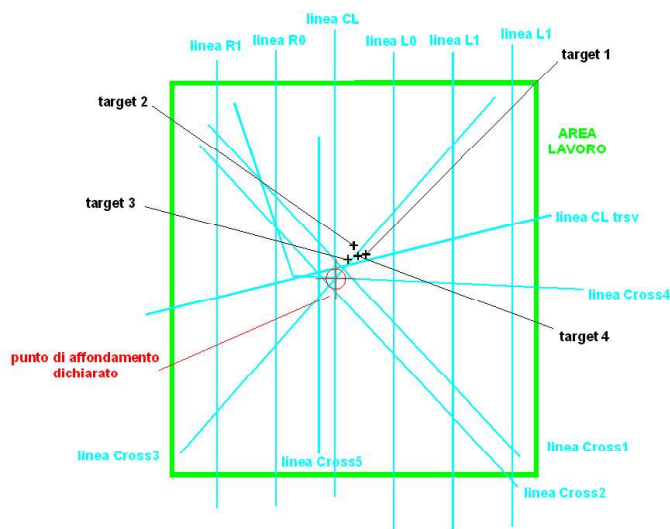
In particolare il target n°1 nelle dimensioni e nella forma è molto simile all'imbarcazione in oggetto.

Le anomalie sono state individuate ad una profondità di circa 570 metri.

Le quattro anomalie individuate sono state successivamente investigate attraverso veicolo filo guidato ROV.

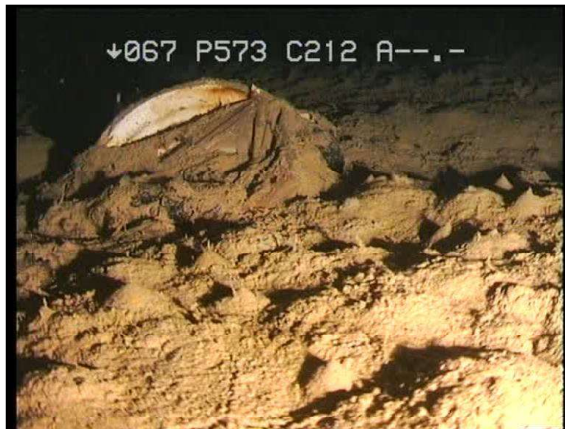
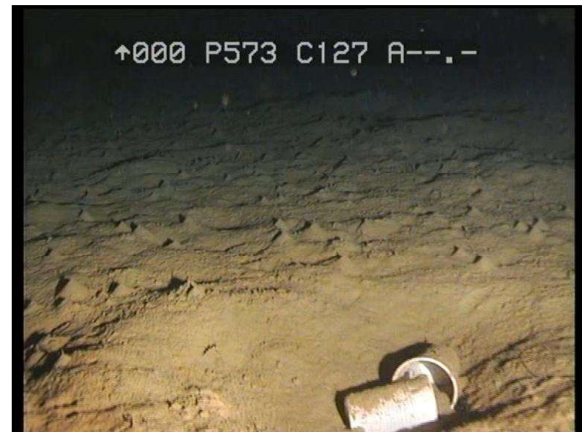
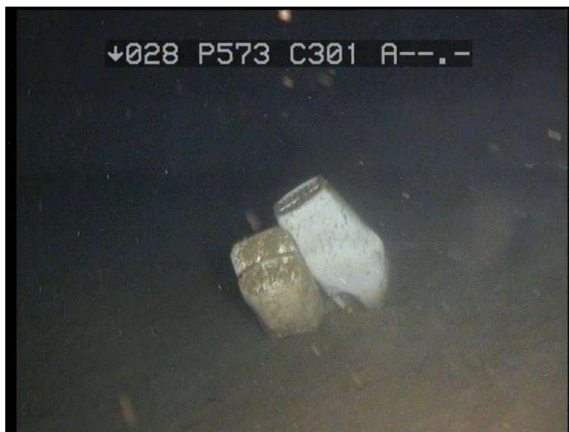
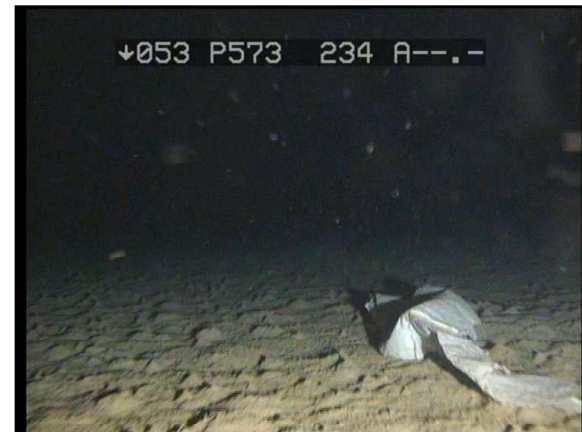
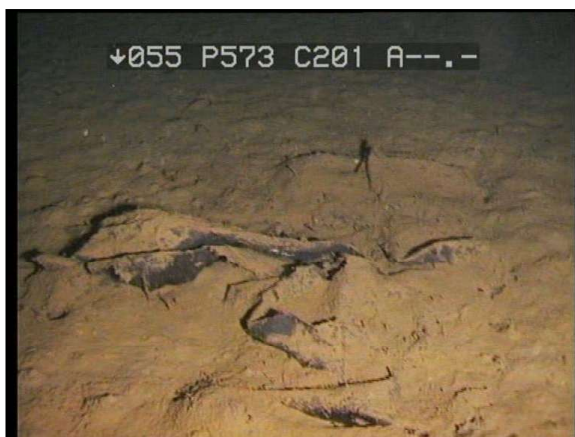
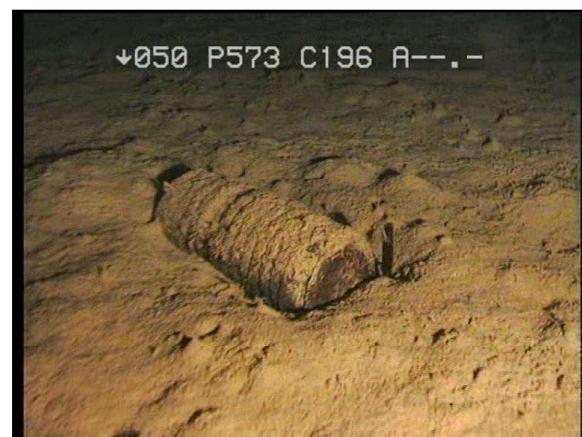
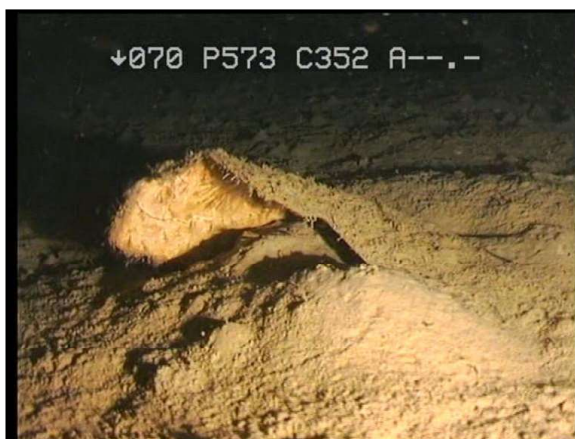
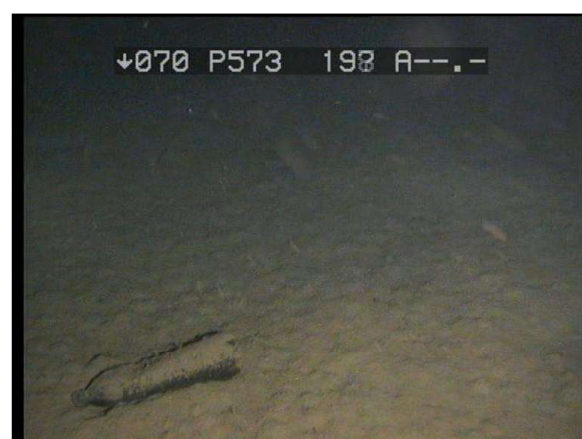
Target 4

Sono stati individuati una decina di manufatti ma nessuno può essere correlato con certezza alla presenza di un relitto. Si tratta per lo più di spazzatura giacente sul fondo da molto tempo data la generale degradazione.

I rilievi geofisici a copertura totale, effettuati mediante side scan sonar nell'area di indagine (2x2 km intorno al punto teorico di affondamento), hanno evidenziato la presenza di 4 anomalie (indicanti la teorica possibile presenza di un relitto) sul fondale a oltre 500 metri di profondità. Sono così stati definiti i punti per le successive indagini visive mediante ROV. Le indagini visive hanno ampiamente perlustrato e documentato, in oltre due ore di video, i 4 punti evidenziati dai rilievi geofisici e le zone circostanti. I risultati ottenuti non indicano alcuna presenza di relitto o parti di questo nell'area indagata.

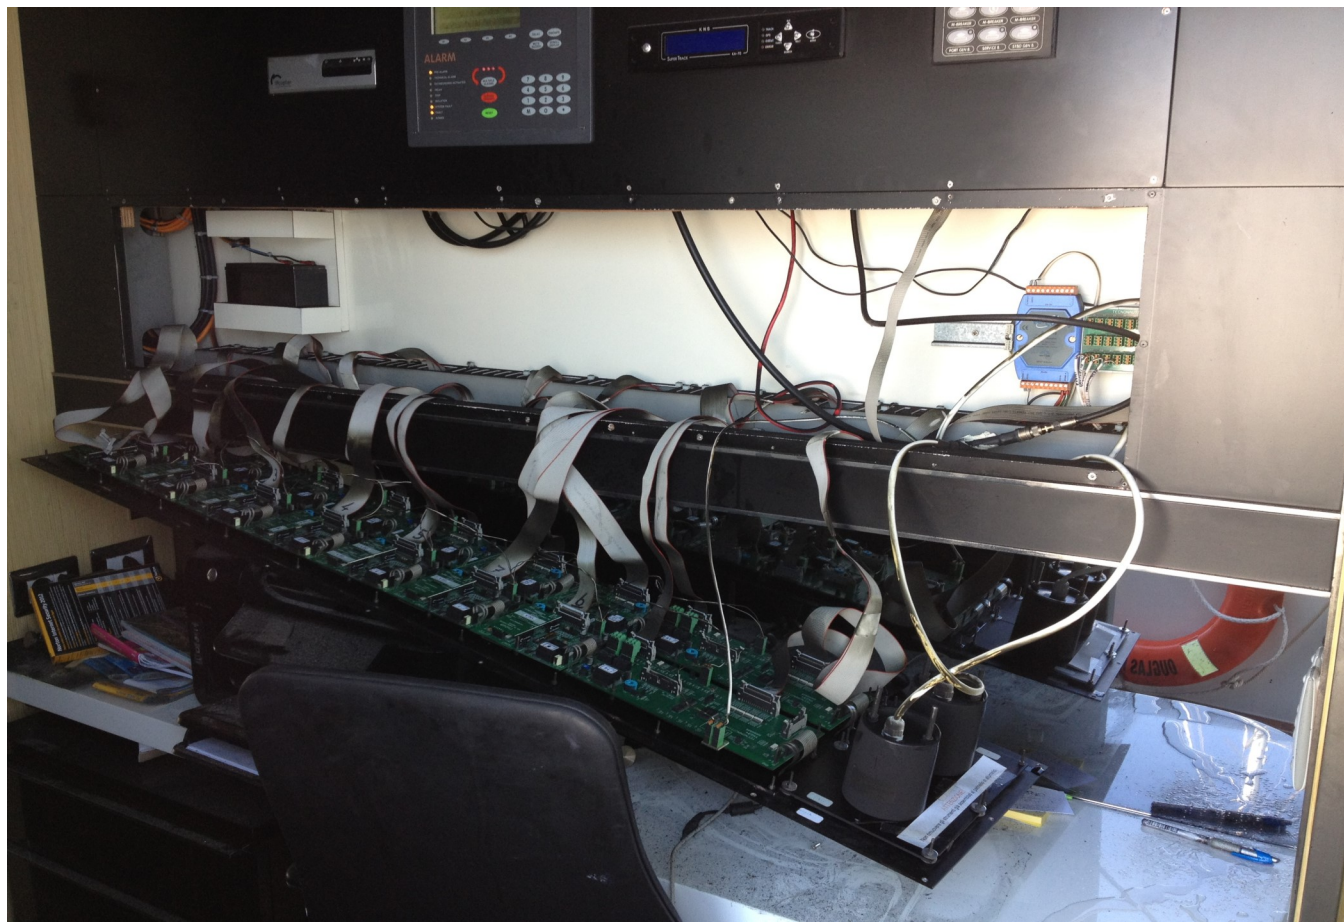
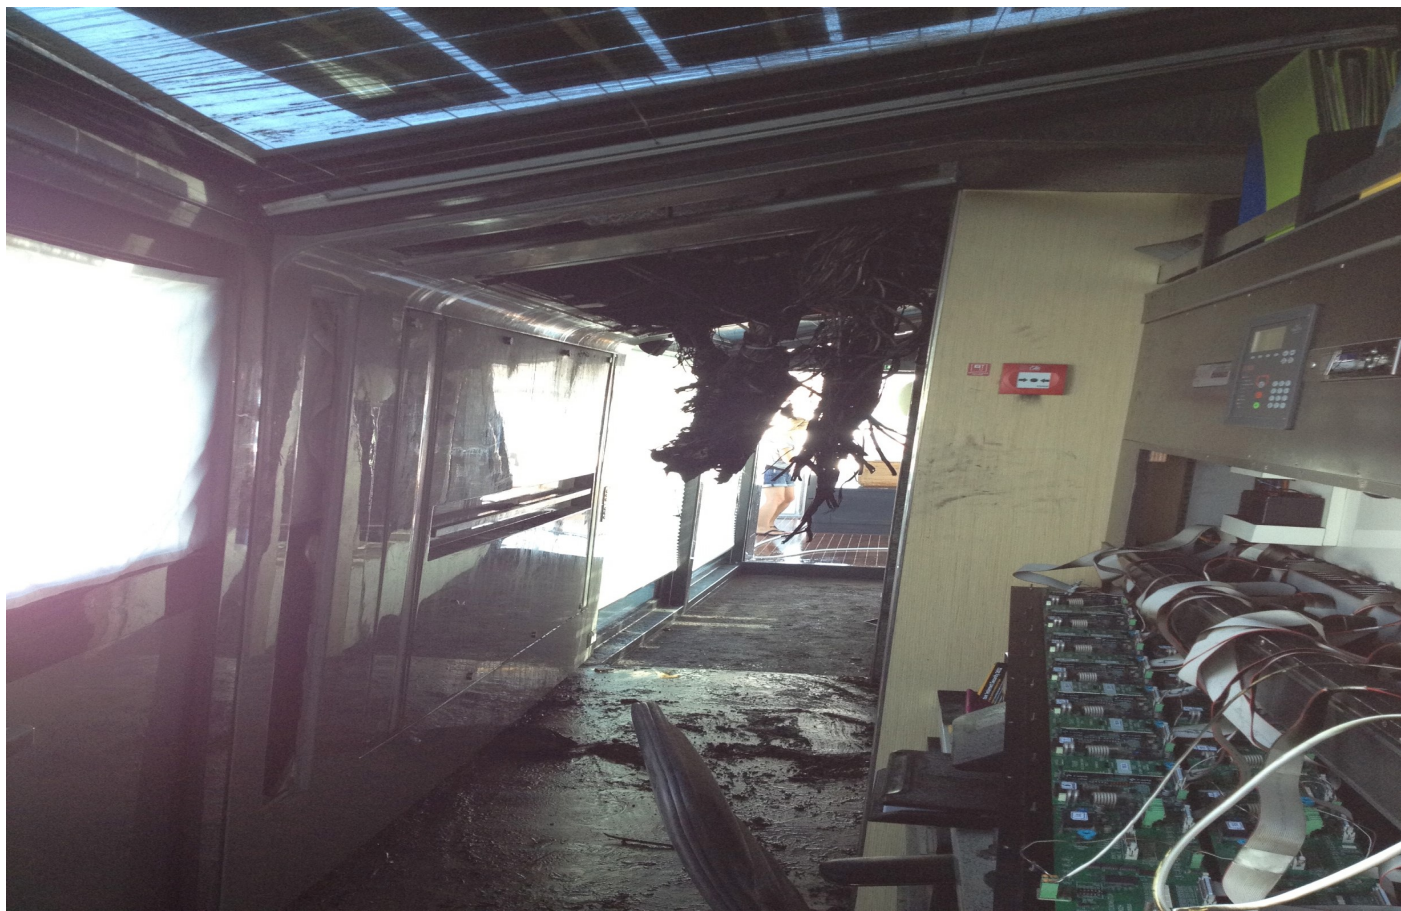
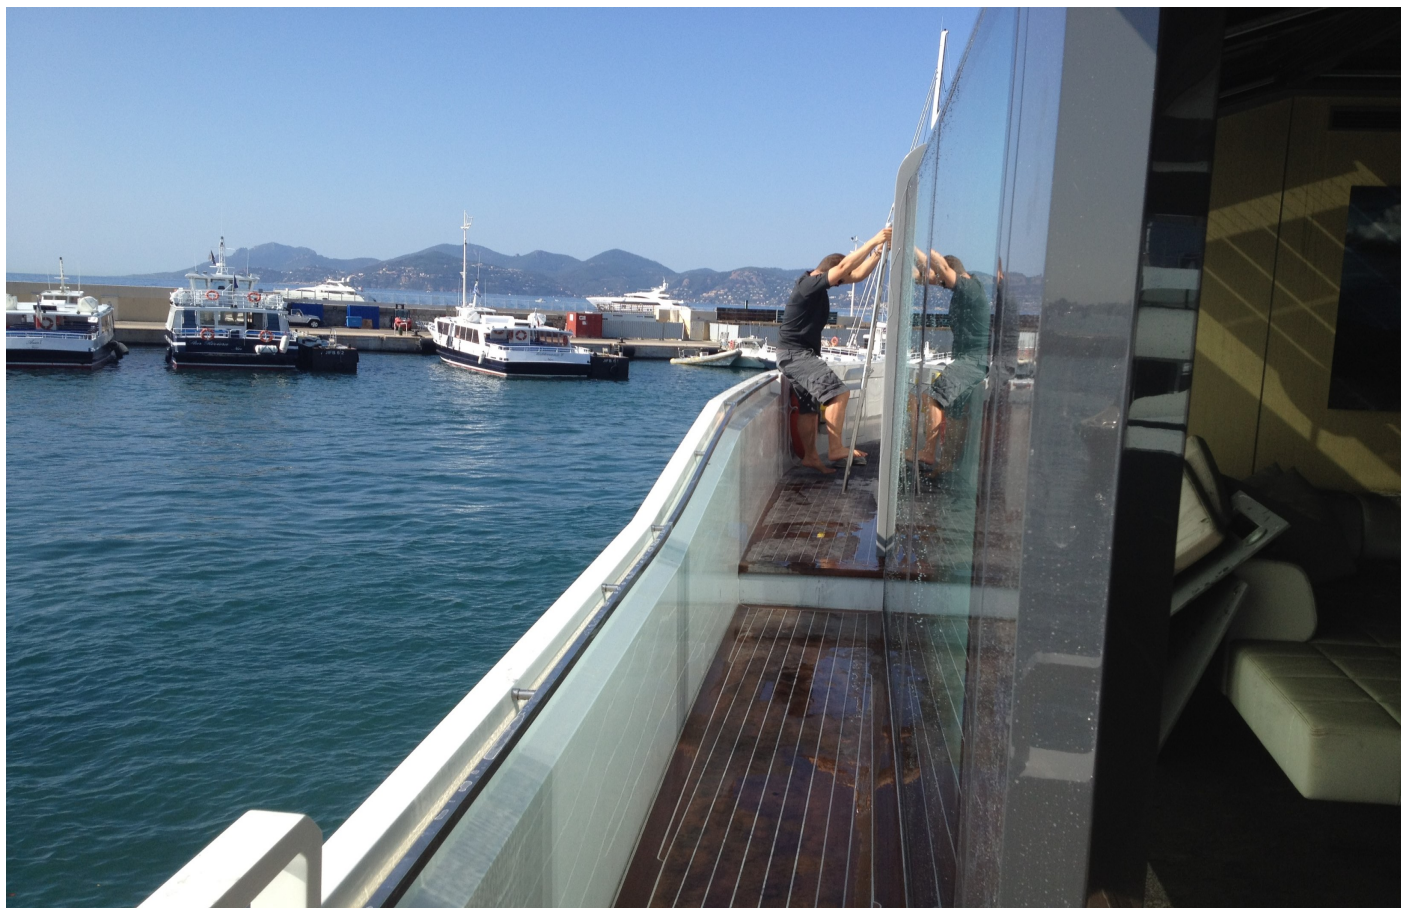
Garanzia Corpi:
Incendio M/Y 115 in esposizione al Salone
di Cannes

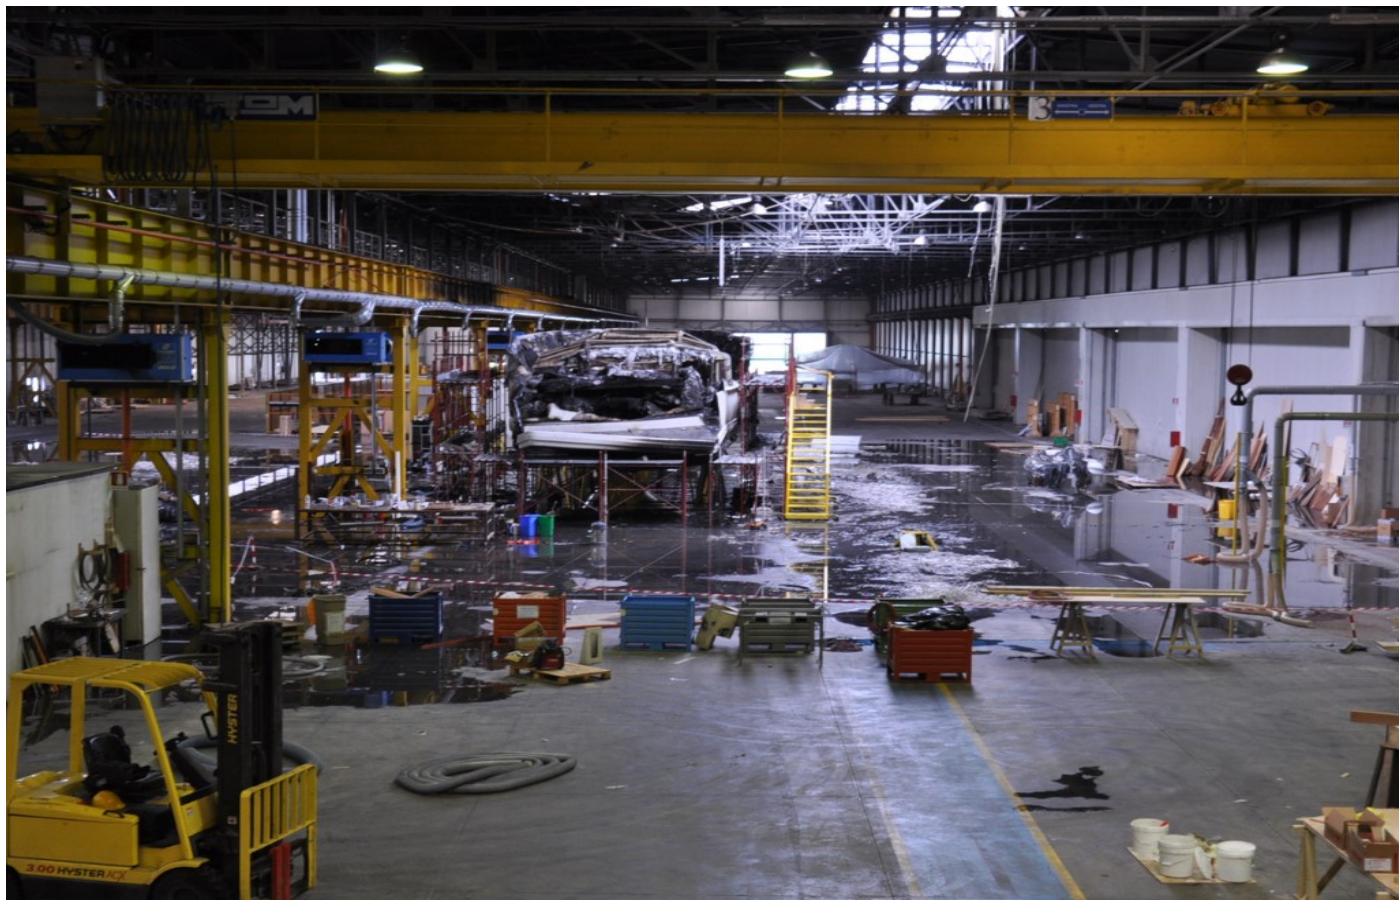
Garanzie Incendio M/Y 85 su polizza
costruendo

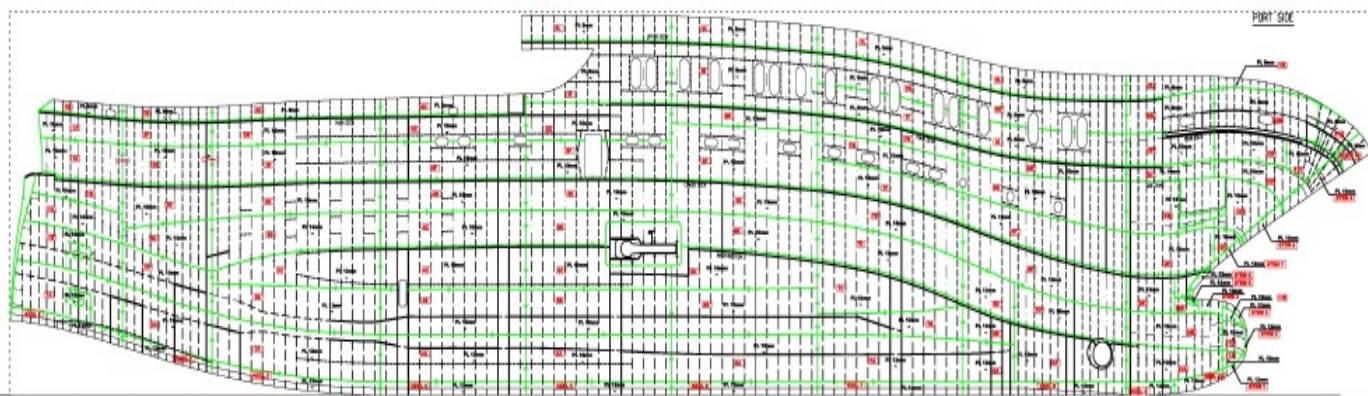
PORT SIDE

On that occasion, the visual examination of the seams was repeated and some measurements of the thickness of the plates were made at the areas under inspection. An anomalous figure was found in the exposed area of the flank plates with an indication of residual thickness below 5mm.
